## Ficha del catálogo de edificios y elementos protegidos

**160701**

Denominación:	Nº Inventario: 038; Molino de agua		
Grado de Protección:	BIC		
Dirección:	A 2 km, aprox. al NE de Los Barreros.		
Población/Paraje:			
Coordenadas UTM:	X= <input type="text" value="679012"/>	Y= <input type="text" value="4168576"/>	Datum <input type="text" value="ED50"/>
Referencia Catastral:	Manzana: <input type="text"/>	Parcela: <input type="text"/>

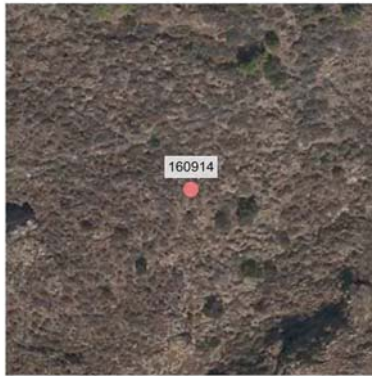
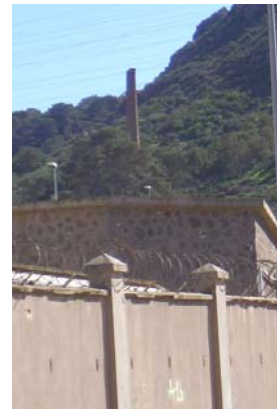
**160914**

Descripción	Estructura realizada en ladrillo macizo de 7 m. de altura, asentada sobre un basamento cuadrado, con dos cuerpos separados por una moldura geométrica; el inferior de planta cuadrada con boca de alimentación y el superior con alzado de pirámide truncada también rematado por una moldura, en parte desmoronada.
Fecha Construcción:	S. XIX
Estado de Conservación:	Regular
Uso:	Abandonado
Elementos distorsionantes:	
Determinaciones:	Las generales correspondientes al grado al que pertenece.

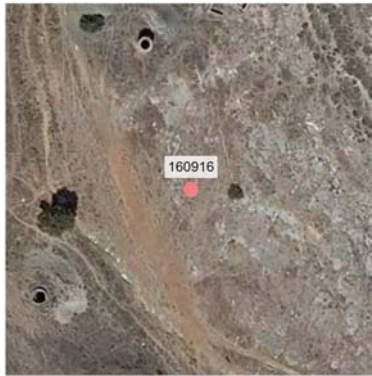
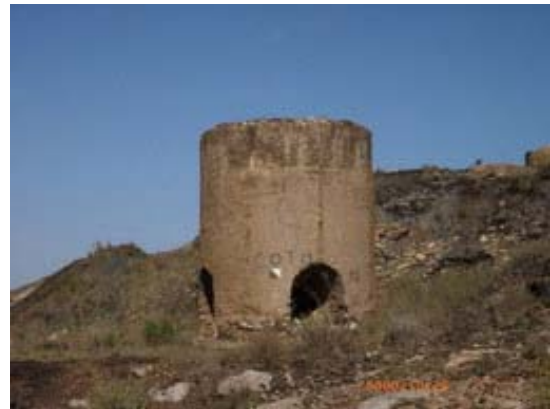
**160916**

Descripción	Estructura de planta circular y alzado cilíndrico de 5 metros de altura, con 4 bocas de alimentación abocinadas en su base. Exterior realizado en mampostería y cuerpo interior cilíndrico interior de ladrillo macizo refractario que sobresale en su parte superior, entre ambos un relleno de láguenas compactadas.
Fecha Construcción:	Posterior a 1868
Estado de Conservación:	Regular
Uso:	Abandonado
Elementos distorsionantes:	Expoliación de embocaduras de ladrillo y cinchas metálicas. Acúmulos de escombros procedentes de antiguas instalaciones mineras en las proximidades. Pintadas y graffittis.
Determinaciones:	Las generales correspondientes al grado al que pertenece.

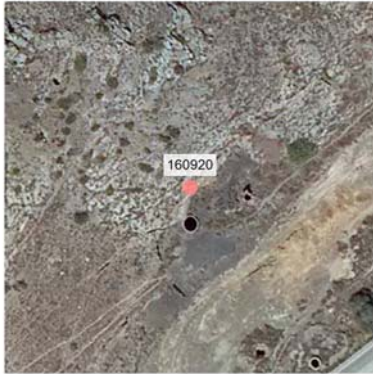
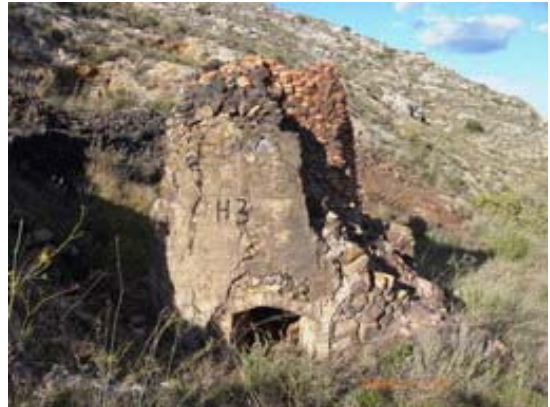
**160920**

Descripción	Estructura de planta circular y alzado cilíndrico en gran parte desmoronado, con 4 bocas de alimentación con embocadura de ladrillo y abocinadas en su base. Exterior realizado en mampostería y cuerpo interior cilíndrico interior de ladrillo macizo refractario, entre ambos un relleno de láguenas compactadas.
Fecha Construcción:	Posterior a 1868
Estado de Conservación:	Pésimo
Uso:	Abandonado
Elementos distorsionantes:	
Determinaciones:	Las generales correspondientes al grado al que pertenece.

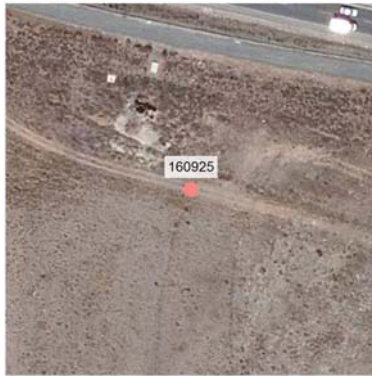
**160925**

Descripción	Castillete de mampostería y ladrillo de 4 metros de altura, con travesía de hierro superior y sin poleas.
Fecha Construcción:	S. XX
Estado de Conservación:	Bueno
Uso:	Abandonado
Elementos distorsionantes:	Ruinas proximas de antiguas instalaciones mineras.
Determinaciones:	Las generales correspondientes al grado al que pertenece.

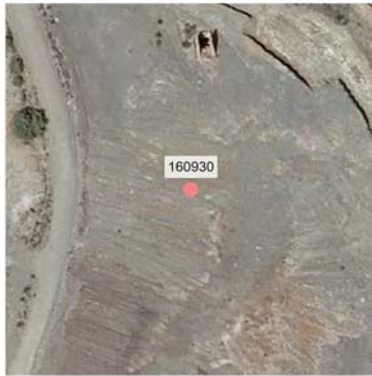
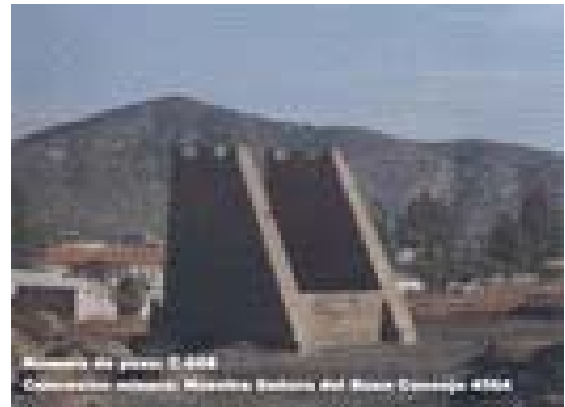
**160930**

Descripción	Castillete de 5,5 metros de altura, realizado en mampostería, en ladrillo hueco y enlucido de cemento exterior. Carece de travesaños y poleas.
Fecha Construcción:	11-8-1879
Estado de Conservación:	Regular
Uso:	Abandonado
Elementos distorsionantes:	
Determinaciones:	Las generales correspondientes al grado al que pertenece.

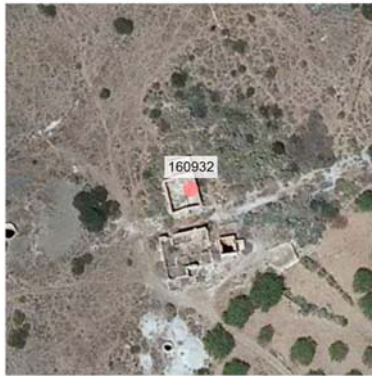
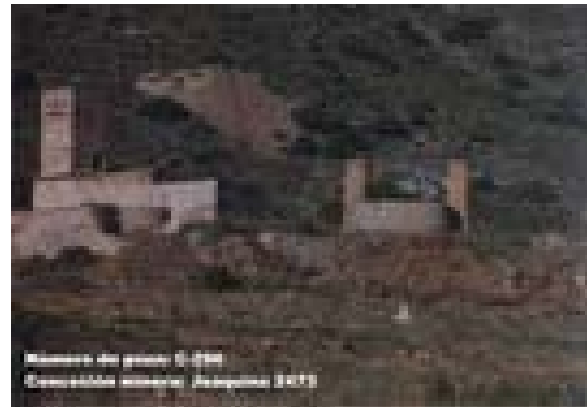
**160932**

Descripción	Castillete de mampostería de 3,45 metros de altura. Carece de travesaños y poleas. Pozo con revestimiento es en sus 6 primeros metros de ladrillo siendo el resto de mampostería.
Fecha Construcción:	S. XX
Estado de Conservación:	Regular
Uso:	Abandonado
Elementos distorsionantes:	
Determinaciones:	Las generales correspondientes al grado al que pertenece.

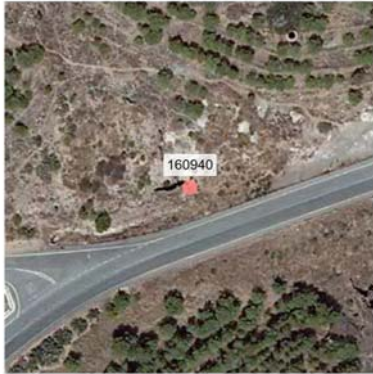
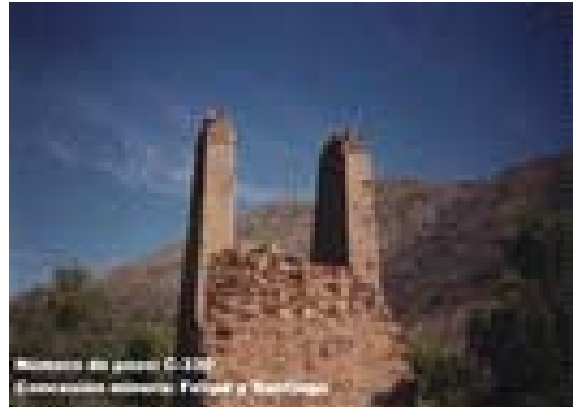
**160940**

Descripción: Castillete de mampostería, desmoronado en su parte superior. Carece de travesaños y poleas. fondo. Pozo elevado 1'80 metros sobre el suelo.

Estado de Conservación: Malo

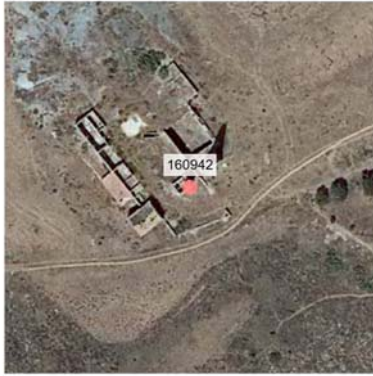
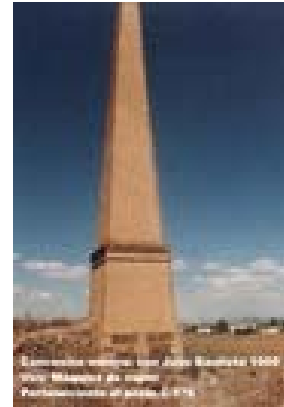
**160942**

Descripción	Estructura realizada en ladrillo macizo de 12 m. de altura. Cuenta con tres cuerpos superpuestos: el inferior a modo de basamento cuadrado de 3,50 m. de lado y 1,60 m. de alto está realizado en mampostería con los laterales en ladrillo macizo. Los dos superiores en forma de pirámide truncada están separados por una moldura de ladrillo macizo, que también se repite en el extremo superior.
Fecha Construcción:	14-2-1849
Estado de Conservación:	Bueno
Uso:	Abandonado
Elementos distorsionantes:	
Determinaciones:	Las generales correspondientes al grado al que pertenece.

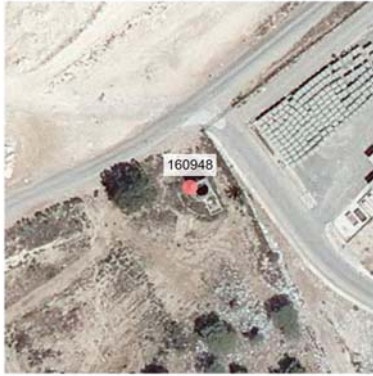
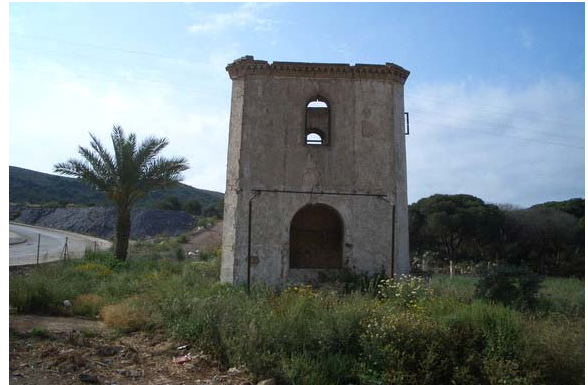
**160948**

Descripción	Edificio de planta cuadrada asentado sobre un pozo de agua y junto a un balsa. Conformado por dos alturas, con vanos en arco de medio punto de gran tamaño en la planta baja. Fachada enfoscada coronada por moldura de ladrillo macizo.
Fecha Construcción:	s. XX
Estado de Conservación:	Bueno
Uso:	Abandonado
Elementos distorsionantes:	
Determinaciones:	Las generales correspondientes al grado al que pertenece.

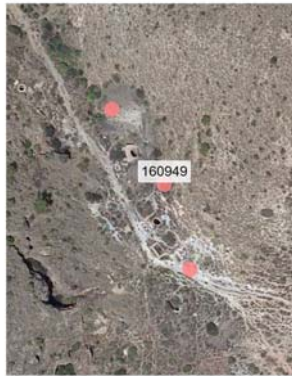
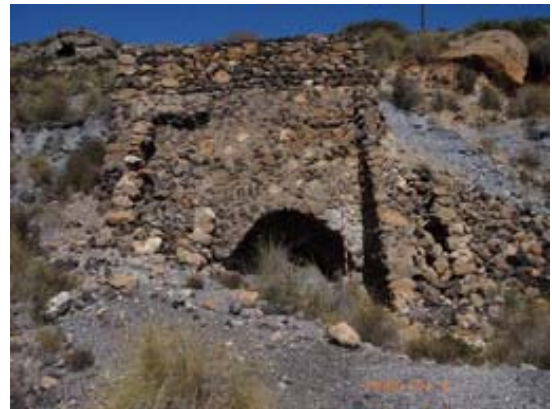
**160949**

**Descripción** Tres hornos de mampostería viva de planta cuadrada adosados al monte y con contrafuertes triangulares aplicados a sus laterales. Bocas de alimentación con arcos rebajados.

**Estado de Conservación:** Regular

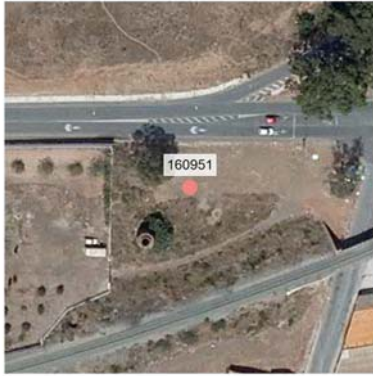
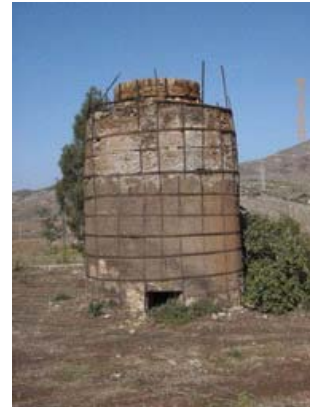
**160951**

Descripción	Estructura de planta circular y alzado cilíndrico de 6 metros de altura, con 4 bocas de alimentación adinteladas en su base. Exterior realizado en mampostería y cuerpo interior cilíndrico interior de ladrillo macizo refractario que sobresale en su parte superior, entre ambos un relleno de láguenas compactadas. Exterior enfoscado y reforzado por cinchas metálicas verticales y horizontales que forman un reticulado superficial.
Fecha Construcción:	Posterior a 1868
Estado de Conservación:	Bueno
Uso:	Abandonado
Elementos distorsionantes:	
Determinaciones:	Las generales correspondientes al grado al que pertenece.

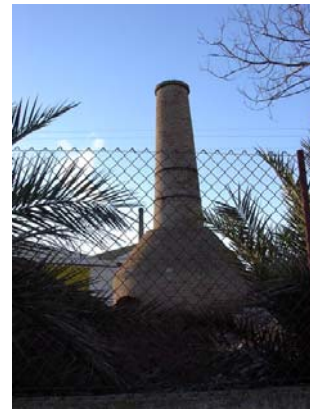
**160956**

Descripción	Estructura cilíndrica de ladrillo macizo con molduras emicirculares a lo largo del cuerpo y del extremo superior que se asienta sobre un cuerpo hueco cónico que sirve de horno.
Fecha Construcción:	S. XX
Estado de Conservación:	Excelente
Uso:	Abandonado
Elementos distorsionantes:	
Determinaciones:	Las generales correspondientes al grado al que pertenece.

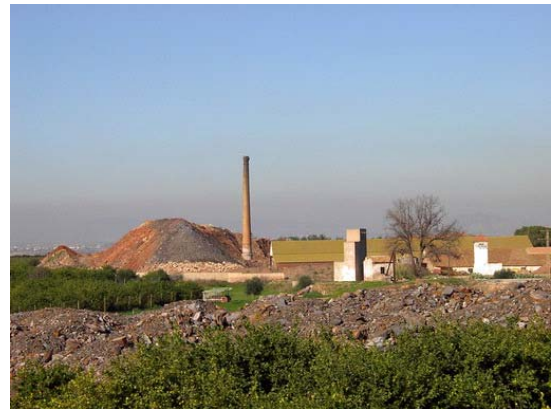
**160957**

Descripción	Estructura cónica realizada en ladrillo macizo de 15 m. de altura, dispone de dos cuerpos separados por una moldura geométrica de ladrillo macizo, que vuelve a repetirse en su extremo superior.
Fecha Construcción:	S. XX
Estado de Conservación:	Excelente
Uso:	Industrial
Elementos distorsionantes:	
Determinaciones:	Las generales correspondientes al grado al que pertenece.

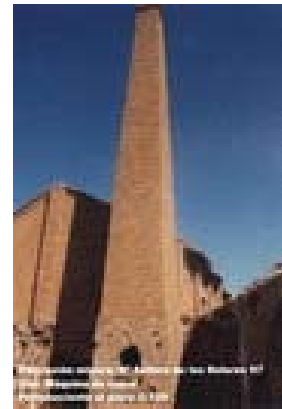
**160962-1**

Descripción	Estructura troncopiramidal de ladrillo macizo con 11 metros de altura adosada a la pared W de la casa de máquinas de la Mina Telémaco. Cuenta con un basamento cuadrado de 1,5 m. de alto, sobre el que se asienta la sencilla estructura de un solo cuerpo que conforma la chimenea con los huecos de alimentación en su base. El extremo superior se remata con una moldura también de ladrillo macizo.
Fecha Construcción:	8-3-1894
Estado de Conservación:	Bueno
Uso:	Abandonado
Elementos distorsionantes:	
Determinaciones:	Las generales correspondientes al grado al que pertenece.

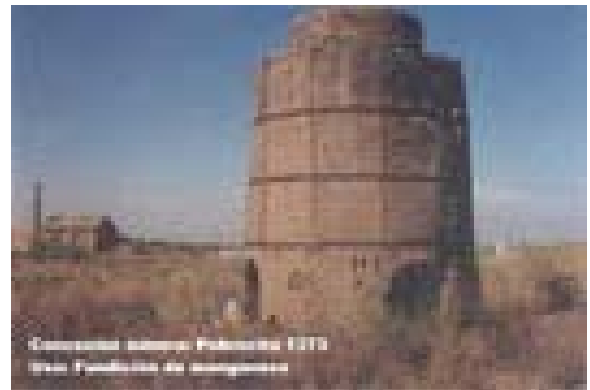
**160962-2**

Estructura de planta circular y alzado cilíndrico ligeramente cónico de 5 metros de altura, con 4 bocas de alimentación con arcos de medio punto en su base. Exterior realizado en mampostería y cuerpo interior cilíndrico interior de ladrillo macizo refractario que sobresale en su parte superior, entre ambos un relleno de láguenas compactadas. Exterior enfoscado y reforzado por cinchas metálicas verticales y horizontales que forman un reticulado superficial.

Regular

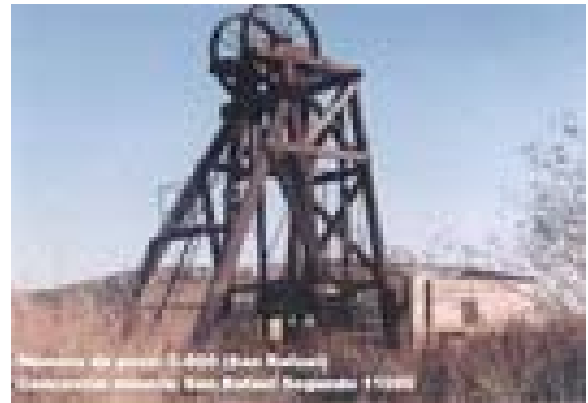
**160963-1**

Descripción	Castillete de madera de seis patas, con 2 poleas y numerosos refuerzos metálicos, incluso calzos de hierro en la base de las patas. Conserva una jaula suspendida del cable y la escalera de acceso a las poleas.
Fecha Construcción:	20-10-1858
Estado de Conservación:	Bueno
Uso:	Abandonado
Elementos distorsionantes:	
Determinaciones:	Las generales correspondientes al grado al que pertenece.

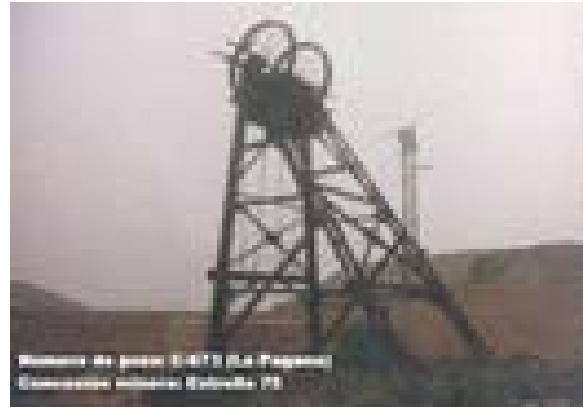
**160966**

Descripción	Castillete metálico de 9,3 m. de altura con cuatro patas y 2 grandes poleas, con refuerzos laterales en aspa. La casa de máquinas se conserva sin techo, conserva la maquinaria de tracción en buenas condiciones.
Fecha Construcción:	
Estado de Conservación:	Bueno
Uso:	Abandonado
Elementos distorsionantes:	
Determinaciones:	Las generales correspondientes al grado al que pertenece.

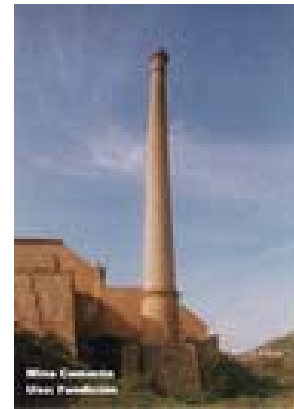
**160970-1**

Descripción	Estructura cónica de ladrillo macizo de 14 m de altura, apoyada en un basamento cuadrado de mampostería de 2,50 m. de lado. Cuenta con dos cuerpos separados por una moldura de ladrillo macizo. Junto a su extremo superior resalta otra moldura más compleja también de ladrillo. Completamente inclinada en la actualidad.
Fecha Construcción:	Posterior a 1868
Estado de Conservación:	Pésimo
Uso:	Abandonado
Elementos distorsionantes:	
Determinaciones:	Las generales correspondientes al grado al que pertenece.

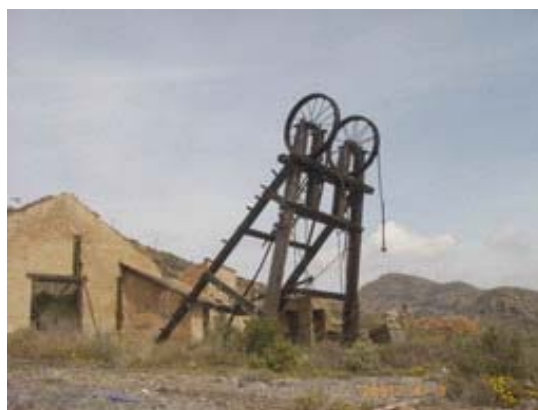
**160973-1**

Descripción	Castillete de madera de cuatro patas con 6,3 m. de altura, con dos grandes poleas y refuerzos metálicos, visiblemente escorado hacia el este. La casa de máquinas se encuentra sin techo conservando parte de la maquinaria de tracción.
Fecha Construcción:	Posterior a 1868
Estado de Conservación:	Regular
Uso:	Abandonado
Elementos distorsionantes:	
Determinaciones:	Las generales correspondientes al grado al que pertenece.

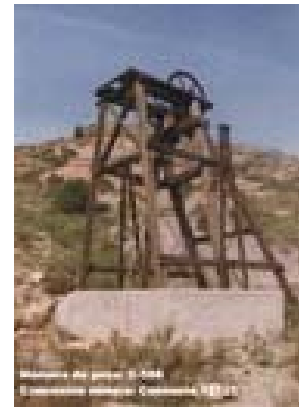
**160974-1**

Descripción	Castillete de madera de cuatro patas y dos soportes verticales de 6,45 metros de altura, con dos poleas. Aunque no conserva la casa de máquinas mantiene la maquinaria de tracción.
Fecha Construcción:	
Estado de Conservación:	Regular
Uso:	Abandonado
Elementos distorsionantes:	
Determinaciones:	Las generales correspondientes al grado al que pertenece.

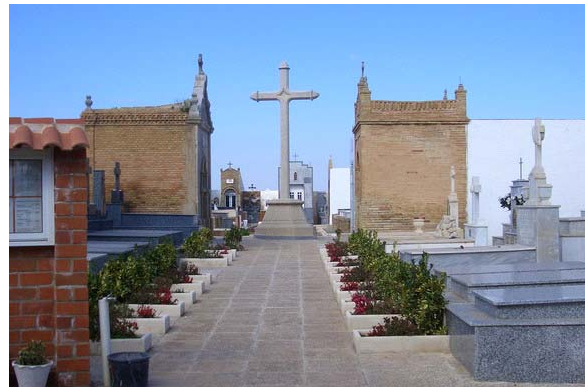
**160979**

Descripción	Panteones de planta rectangular realizados en ladrillo macizo y cubierta plana, acceso principal adintelado cubierto por un frontón de laterales escalonados coronado por una pequeña cruz. Las construcciones suelen estar rodeadas por una pequeña moldura geométrica de ladrillo.
Fecha Construcción:	Desde 1866 hasta principios de siglo
Estado de Conservación:	Bueno
Uso:	Funerario
Elementos distorsionantes:	
Determinaciones:	Las generales correspondientes al grado al que pertenece.

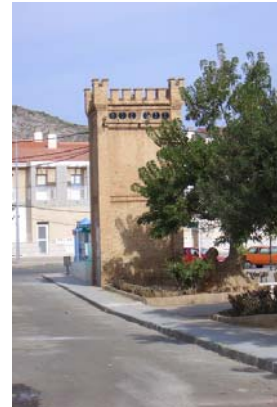
**160980**

Descripción	Pequeño edificio exento de uso industrial realizado en ladrillo macizo. Construcción de tipo turriforme de dos alturas, planta cuadrada, con puerta de acceso adintelada y almenado decorativo superior.
Fecha Construcción:	Finales s. XIX comienzos del XX
Estado de Conservación:	Bueno
Uso:	Equipamientos
Elementos distorsionantes:	
Determinaciones:	Las generales correspondientes al grado al que pertenece.

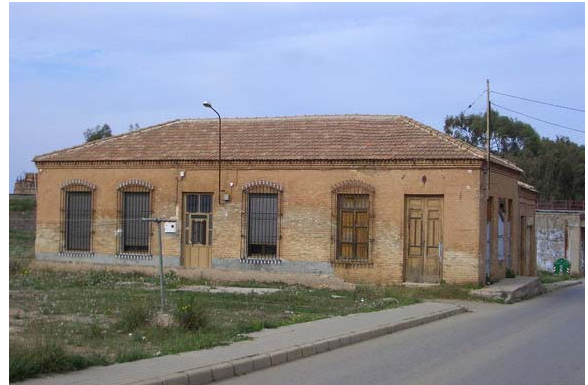
**160989**

Descripción	Edificación exenta de planta rectangular de una sola altura, realizada en ladrillo macizo, con cubierta de teja plana a cuatro vertientes. El alero está recorrido por una sencilla moldura geométrica realizada con ladrillo macizo a sardinel. La fachada se articula manteniendo un módulo fijo en cuanto a la apertura de vanos, correspondiendo una puerta y dos ventanales consecutivos a cada una de las unidades familiares, alcanzando un total de seis viviendas en un mismo bloque destinadas a la clase obrera que trabajaba en las minas. Carpintería y rejería originales.
Fecha Construcción:	Finales s. XIX principios del siglo XX
Estado de Conservación:	Regular
Uso:	Abandonado
Elementos distorsionantes:	Pintadas y reparaciones diversas en las fachadas.
Determinaciones:	Las generales correspondientes al grado al que pertenece.

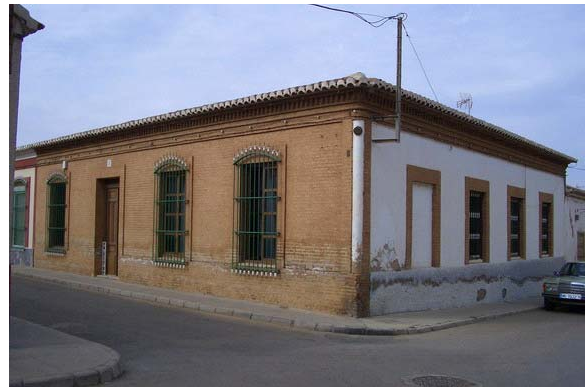
**160991**

**Descripción** Edificio en esquina destinada a uso residencial de planta rectangular y patio al fondo, con cubierta de teja plana a tres vertientes y alero remarcado por una moldura geométrica. Fachada principal asimétrica con puerta y tres grandes ventanales enrejados, todos los vanos tienen sencillas molduras geométricas de ladrillo macizo y zócalo en resalte del mismo material, la fachada lateral muestra cuatro ventanas, una de ellas tapiada, enmarcadas por molduras y paños enfoscados en color blanco. Zaguán de acceso al distribuidor de habitaciones. En el interior conserva pavimentos, enlucidos, azulejería, rejería y carpintería originales.

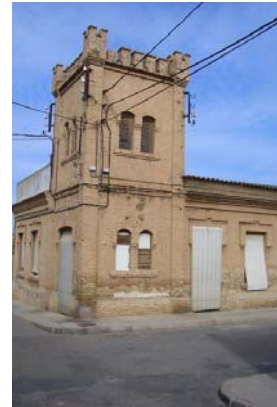
**160995**

Descripción	Pequeño edificio de uso industrial en esquina, realizado en ladrillo macizo. Construcción de tipo turriforme de dos alturas separadas por una moldura corrida, planta cuadrada con puerta de acceso adintelada y pequeños vanos geminados con arco de medio punto en tres de sus fachadas. Almenado decorativo superior. Vivienda en la planta baja.
Fecha Construcción:	Finales s. XIX - principios del s. XX.
Estado de Conservación:	Bueno
Uso:	Equipamientos
Elementos distorsionantes:	
Determinaciones:	Las generales correspondientes al grado al que pertenece.

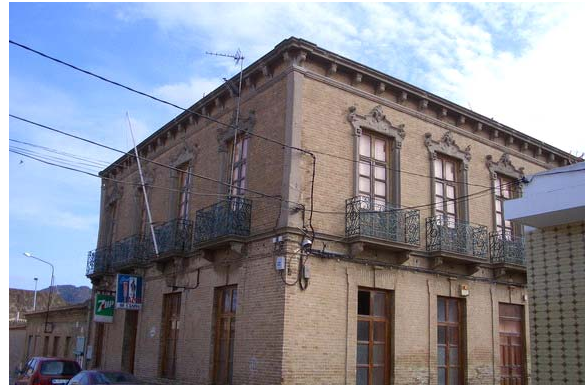
**160998**

Descripción	Edificio en esquina, de planta rectangular y dos alturas, realizado en ladrillo macizo. Planta superior con balcones exentos apoyados en ménsulas y con antepechos metálicos decorados, con embocaduras de decoración vegetal. En la planta baja puertas que se corresponden con los balcones superiores, rodeadas por una sencilla embocadura de ladrillo macizo y ménsula central. Cubierta a doble vertiente, con alero remarcado apoyado en ménsulas.
Fecha Construcción:	Principios s. XX
Estado de Conservación:	Bueno
Uso:	Comercial
Elementos distorsionantes:	
Determinaciones:	Las generales correspondientes al grado al que pertenece.

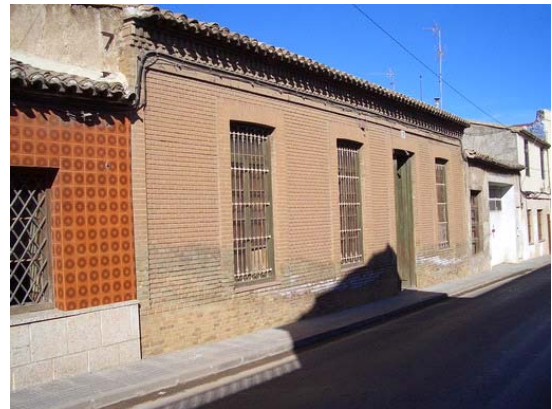
**161015**

Descripción	Edificio destinada a uso residencial de planta rectangular y patio al fondo, con cubierta de teja plana a dos vertientes y alero remarcado por una moldura geométrica. Fachada principal en ladrillo macizo, asimétrica con puerta y tres grandes ventanales laterales enrejados, todos los vanos tienen sencillas geométricas lisas. Zaguán de acceso al distribuidor de habitaciones. En el interior conserva pavimentos, enlucidos, azulejería, rejería y carpintería originales, indicando en la puerta su años de construcción 1903.
Fecha Construcción:	1903
Estado de Conservación:	Bueno
Uso:	Residencial
Elementos distorsionantes:	
Determinaciones:	Las generales correspondientes al grado al que pertenece.

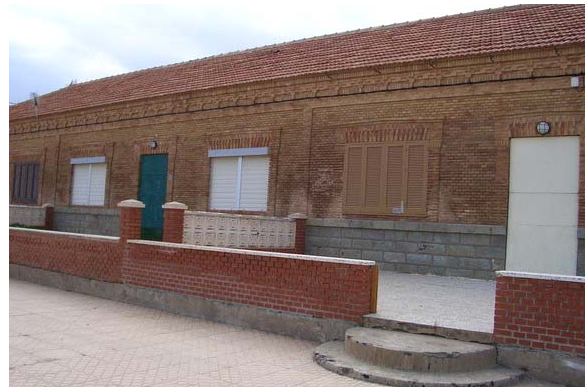
**161025**

Descripción	Edificación exenta de planta rectangular y una altura con porche delantero originalmente corrido y patio trasero. Realizada en ladrillo macizo, con cubierta de teja plana a cuatro vertientes. El alero está recorrido por una moldura geométrica realizada con ladrillo macizo colocado distintos niveles. La fachada principal se articula con tres ejes manteniendo un módulo fijo en cuanto a la apertura de vanos, correspondiendo una puerta y dos ventanales laterales con embocadura geométrica de ladrillo, a cada una de las tres viviendas que componen este inmueble en primera línea de playa.
Fecha Construcción:	Principios del s. XX
Estado de Conservación:	Regular
Uso:	Residencial
Elementos distorsionantes:	Zócalo exterior de placas de piedra artificial, cajas y persianas exteriores, celosías de separación en el porche delantero.
Determinaciones:	Las generales correspondientes al grado al que pertenece.

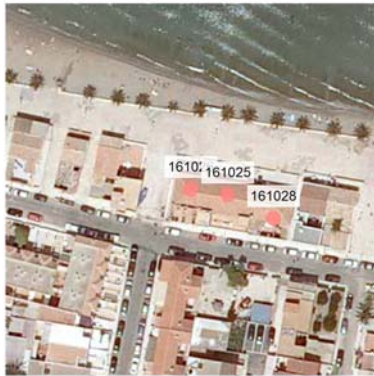
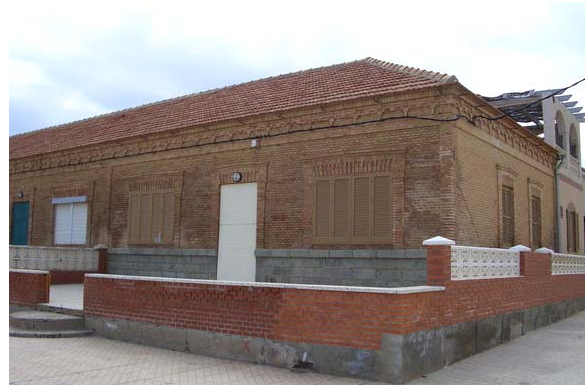
**161026**

Descripción	Edificación exenta de planta rectangular y una altura con porche delantero originalmente corrido y patio trasero. Realizada en ladrillo macizo, con cubierta de teja plana a cuatro vertientes. El alero está recorrido por una moldura geométrica realizada con ladrillo macizo colocado distintos niveles. La fachada principal se articula con tres ejes manteniendo un módulo fijo en cuanto a la apertura de vanos, correspondiendo una puerta y dos ventanales laterales con embocadura geométrica de ladrillo, a cada una de las tres viviendas que componen este inmueble en primera línea de playa. Las casas situadas en las esquinas disponen de otras dos ventanas laterales también con embocadura.
Fecha Construcción:	Principios del s. XX
Estado de Conservación:	Bueno
Uso:	Residencial
Elementos distorsionantes:	Zócalo exterior de placas de piedra artificial, cajas y persianas exteriores, celosías de separación en el porche.

Determinaciones:	Las generales correspondientes al grado al que pertenece.

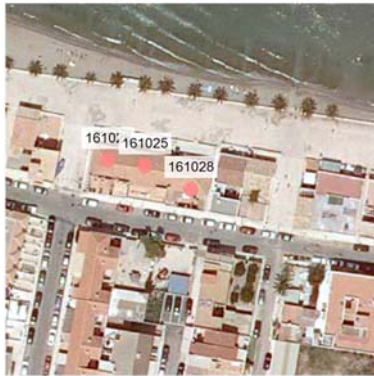
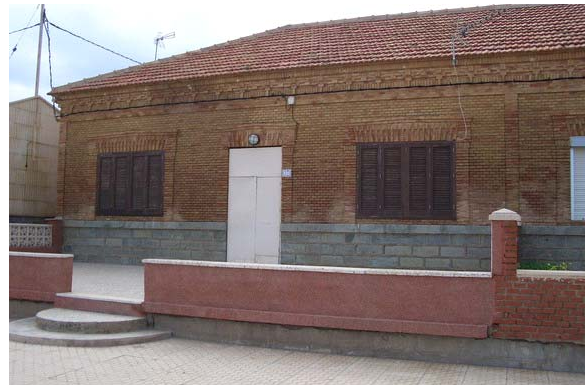
**161028**

Descripción	Edificación exenta de planta rectangular y una altura con porche delantero originalmente corrido y patio trasero. Realizada en ladrillo macizo, con cubierta de teja plana a cuatro vertientes. El alero está recorrido por una moldura geométrica realizada con ladrillo macizo colocado distintos niveles. La fachada principal se articula con tres ejes manteniendo un módulo fijo en cuanto a la apertura de vanos, correspondiendo una puerta y dos ventanales laterales con embocadura geométrica de ladrillo, a cada una de las tres viviendas que componen este inmueble en primera línea de playa. Las casas situadas en las esquinas disponen de otras dos ventanas laterales también con embocadura.
Fecha Construcción:	Principios del s. XX
Estado de Conservación:	Bueno
Uso:	Residencial
Elementos distorsionantes:	Zócalo exterior de placas de piedra artificial, cajas y persianas exteriores, celosías de separación en el porche.

Determinaciones:	Las generales correspondientes al grado al que pertenece.
